バリアフリー環境に関する研究(Ⅰ)

ー岡山県立大学を事例としてー

朴 貞淑

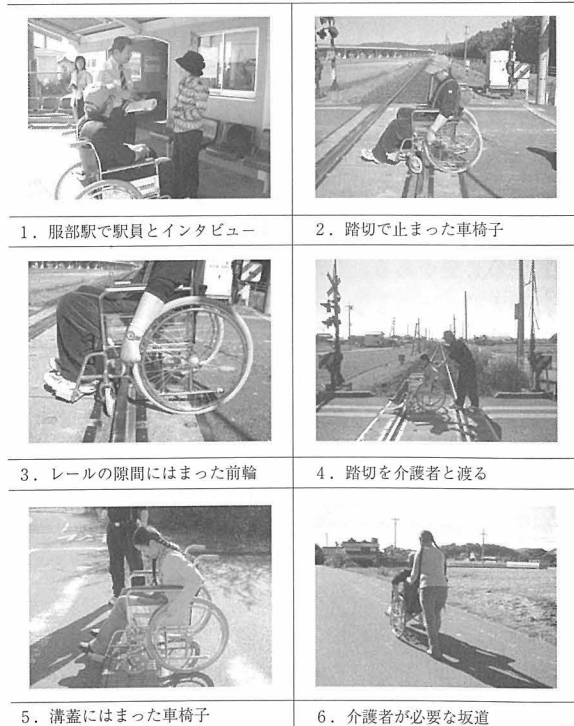
図4. 服部駅からのアクセス

で、停止し続けていることは困難である。また、車椅子で踏切を渡ることは危険である。前輪が横向きになりレールに完全にはまってしまい、後輪が浮いてしまうのである。レールのすき間の幅は75mm、深さは50mm～70mmで、一度、レールのすき間にはまると、タイヤが空回りしてしまうので自力で抜け出すことは不可能である（写真2、写真3）。一人で渡ることは危険であり、介護者が手助けをしないと何とか渡ることが出来る（写真4）。服部駅から大学までの途中に、鉄製の幅約30mmの溝蓋があり、前輪ははまり込んで転倒する危険がある（写真5）。服部駅の近くの坂道は傾斜がきつく、一人での移動は困難で、介護者が必要である（写真6）。服部駅には身体障害者用のトイレは設置されていない。

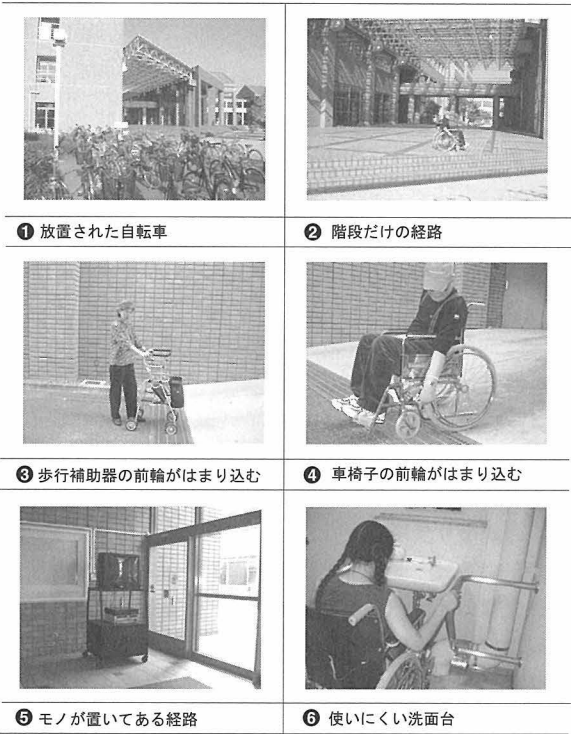
図6. デザイン学部棟へのアクセス

デザイン学部棟へのアクセスは、歩行補助器と車椅子が直接デザイン棟に進入する安全なスロープがなく、アクセスする方法は、アトリエ棟の急なスロープを経由する方法と、学部共通棟を経由する方法、教員駐車場を経由してデザイン棟の北側から出入する3つの方法がある。しかし、安全にデザイン学部棟へアクセスするには、遠回りして学部共通北棟のスロープから経路する方法しかない。東側の出入口は階段だけ（3段の階段の高さは、1段185mm、2段160mm、3段165mm）で、通行を妨げる放置された自転車、バイクで、健康な人もハンディキャップをもつ人も通行が困難である（写真1）。西側の出入口も階段だけ（3段の階段の高さは、1段150mm、2段150mm、3段150mm）である（写真2）。北側の出入口にアクセスする方法は、教員駐車場を経由する方法とアトリエ棟を経由する2つの方法があるが、デザイン学部棟へアクセスする2つの経路には、それぞれにバリアがある。まず、教員駐車場を経由して、アクセスする場合は、急なスロープ（長さ5,350mm、高さ500mm）で、鉄製の幅約30mmの溝蓋があり、車椅子の前輪は、はまり込んで歩行補助器と車椅子は非常に危険である（写真3、写真4）。また、アトリエ棟を経由する場合は、非常に急なスロープ（長さ2,700mm、高さ400mm）のために、車椅子の人はかなりの力が必要で、登る際もきつく、まっすぐ登れない。また、車椅子に乗って下った場合も、腕でタイヤを強く支えなければ簡単にスピードが出てしまうので、実際は歩行補助器と車椅子の使用が不可能なスロープである。西側にある別の経路にも階段だけ（3段の階段として高さは、1段150mm、2段150mm、3段160mm）である。北側の出入口には、自動ドアはなく、重いドアだけで、ハンディキャップをもつ人が出入することは困

難である。南側の出入口は、学部共通北棟のスロープ（幅1,300mm、長さ5,450mm、高さ580mm）を経由して出入が可能である。しかし、出入口のすぐ前には、TV台が置いてあって、時には通路側に置いてあり、通行が困難である（写真5）。休日は、自動ドアが作動しておらず、出入するにはドアを開けなければならないが、ドアが重くハンディキャップをもつ人は自力で開けることが出来な

い。デザイン学部棟の南側の広場に沿って、長い階段があるが、スロープが付いていないために、学部共通棟を経由する、かなりの遠回りの経路になっている。身体障害者用トイレは、デザイン学部棟の1階、北側の出入口に設置されている。トイレの広さは3,300mm×2,980mmで、出入口のドア幅1,300mmである。この身体障害者用トイレの洗面所には、足の所にパイプが設置され、車椅子の足を下に入れることが出来ないために、車椅子で手を洗にくい(写真6)。車椅子に座っても使いやすい洗面台が必要である。6階に設置されている洋式トイレの出入口はドアの幅が510mmで、車椅子、歩行補助器は使用が不可能である。

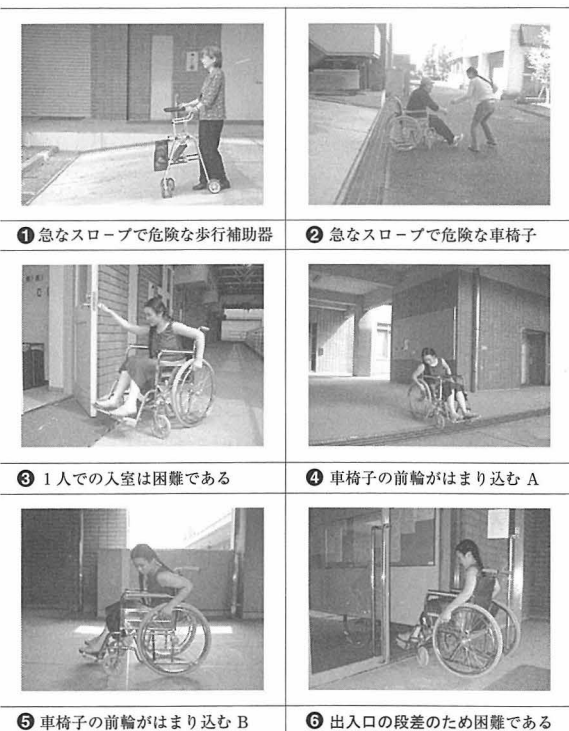
図8. アトリエ棟へのアクセス

アトリエ棟へのアクセスは、北側と東側の急なスロープと西側の道路である。どの経路も歩行補助器と車椅子を使えない状況である。北側からアクセスする場合は、急なスロープ(長さ2,700mm、高さ400mm)のために、登る時はかなりの力が必要で、力を入れてもなかなか登りにくい場所である。下る時もスピードがでないようにタイヤを強く支えなければ、簡単にスピードが出てしまう。そして、スロープが終わる所には、鉄製の幅3mmの溝蓋があり、歩行補助器と車椅子の前輪が、はまり込んでしまい恐怖感が生じる危険な場所である(写真1)。もし、転倒した場合はハンディキャップをもつ人が自力で起き上がることは不可能である。現場調査の際、転倒しかけて、被験者の眼鏡が落ちるという事故も発生している(写真2)。東側からアクセスする場合も同じく、急なスロープ(長さ5,350mm、高さ500mm)のために、登る時はかなりの力が必要で、なかなか登りにくく、直進しようとするとかかなり無理な走行となるため困難である。下る時も簡単にスピードが出てしまう。また、スロープの所には、鉄製の幅30mmの溝蓋があり、歩行補助器と車椅子の前輪は、はまり込んでしまい非常に危険である。西側の経路は、90mmの段差があり、自動車道路を経由する。つまり歩道が別に設けられていなく、車道を車椅子で行かざるを得ない。道路の幅は約5mと狭いため、かなり危険である。また、アトリエ棟にある教室に歩行補助器や車椅子で入室することは困難である。ドアには40mmの段差があり、車椅子が通過するには開口幅に余裕がない。自動ドア以外は開き戸で、両開きドアであっても普通は片側しか開いてないか、あるいは両方とも閉じている。また、引きドアがとても重いので、開けているドアを支えておくことに力が必要で、すぐに閉まってしまうためハンディキャップをもつ人は、一人での入室は困難であ

デザイン学部棟とアトリエ棟へ経路には、鉄製の幅30mmの溝蓋があり、タイヤがつまずき、転落の危険性がある（写真4）。これと同じく、デザイン学部棟2階からアトリエ棟2階への経路にも鉄製の幅30mmの溝蓋がある（写真5）。特に、ここでは歩行補助器と車椅子だけではなく、授業の機材、課題物を運ぶ際も、蓋に運搬車の前輪がはまり込んでしまい、かなり苦勞する所である。現在はベニヤ板をひいて通過するなど区分しているが、歩行補助器と車椅子には転落の危険性がある。また、アトリエ棟からデザイン学部棟へ歩行補助器と車椅子で入るには困難である。引きドアがとて重く、出入口には40mmの段差があり、ハンディキャップをもつ人は困難である（写真6）。アトリエ棟には、身体障害者用トイレは設けていない。近くのデザイン学部棟の1階に設置されている身体障害者用トイレを共同利用する。

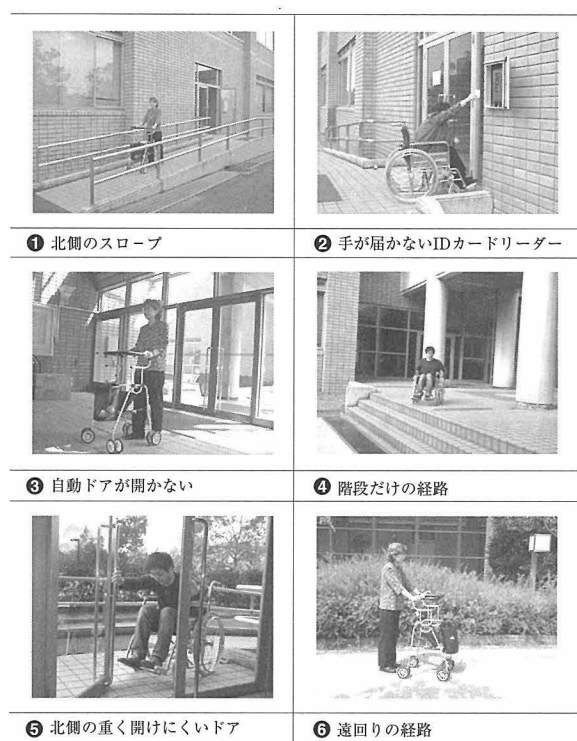
図10. 情報工学部棟へのアクセス

情報工学部棟へのアクセスとしては、北側のスロープ（幅2,050mm、長さ2,900mm、高さ500mm）（写真1）。と学部共通北棟のスロープ（幅1,300mm、長さ5,450mm、高さ580mm）を経由して、南側の出入口に入る経路がある。しかし、情報工学部棟の北側の出入口は、歩行補助器と車椅子で入ることは難しい。スロープを上がった後、ドアには40mmの段差があり、開き戸で、両開きドアであっても普通は片側しか開いてないか、あるいは両方とも閉じている。引きドアはとて重く、開けているドアを支えておくことに力が必要で、すぐに閉まってしまう。ドアを全開にすると、設置された磁石によりドアが固定されるが、中へ入った後にドアを閉めることは困難である。そのため、セキュリティ上の問題があるといえる（写真2）。また、休日や夜間に棟の中に入るのには、ロックを解除するため、IDカードを北側の出入口の壁面に設置されたカードリーダーに通す必要があるが、車椅子に乗った場合、カードリーダーの設置場所が高すぎて、手が届かないため使用出来ない（写真3）。南側の出入口の自動ドアは、工事でモノが置いてあってドアが開かなかった（写真4）。また、休日は、自動ドアが作動しておらず、出入するにはドアを開けなければならないが、ドアが重く、ハンディキャップをもつ人は自力で開けることは難しい。南側は、階段だけの経路で歩行補助器と車椅子が使えない。東側と西側の出入口も、階段だけ（3段の階段の高さは、1段185mm、2段160mm、3段165mm）で、歩行補助器と車椅子は使用不可である（写真5）。また、情報工学部棟を含めて、スロープには屋根がない

ので、雨の日は滑って危険である。目的地へ行くために、傘を差したまま歩行補助器を利用しなければならず、スロープを利用するためには、動線が長くなり、近い道において遠回りしている（写真6）。実際には、階段を上がれず、近くにいる人に助を求めるため叫んでいるのが現状である。身体障害者用トイレは、情報工学部棟の1階、北側の出入口に設置されている。トイレの広さは3,300mm×2,980mmで、出入口のドアの幅は、1,300mmである。

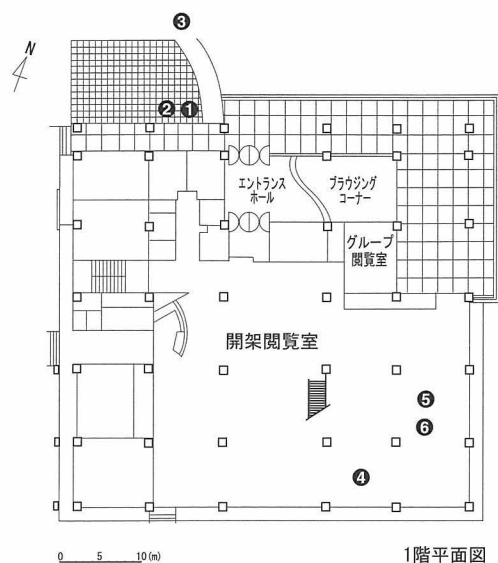
図11. 図書館棟の平面図

のスロープ部分と廊下部分の判別が難しのでハンディキャップをもたない人でも転落する危険性がある。誘導ブロックの設置、早めに認知させる案内標示が必要である。歩行補助器や車椅子の場合も一つでも車輪が落ちると、傾いて車輪が浮いてしまう危険な所である（写真1、写真2）。このスロープを登るには力が必要で、また、車椅子に乗って下った場合も、腕でタイヤを強く支えなければ簡単にスピードが出てしまう。スロープの終わりには花壇があり、十分な距離がないため、花壇に追突してしまう危険性がある（写真3）。スロープの設置はスロープだけでなく、スロープを設置する建築物やその周辺環境にあわせて計画する必要がある。図書館の机は、どの机にも椅子が入っているため車椅子で使用する場合は不便である。机の高さは、700mmで、脚部が入る部分の高さは630mmである。この高さでは机を使いにくいいため、ハンディキャップをもつ人の専用机を設ける必要がある（写真4）。図書館の書庫には、本を探す時、手が届かないために踏み台がよく使われている。車椅子の場合は、踏み台があるために通路が狭くなって、通れる範囲が限られてしまう。図書館の本棚と本棚との間は1,000mmで、柱がある部分の通路の幅は820mmになっている。通路も車椅子での通行が容易に出来るように、踏み台を取り除くか、或いは、本棚と本棚との通路をもう少し広げて、スペースに余裕をもたせる必要がある（写真5、写真6）。踏み台は、四角の踏み台（400mm×340mm×310mm）と、丸い踏み台（高さ370mm、直径340mm）の2種類がある。また、図書館の返却カウンターは、車椅子では高すぎるので、高さの調節が必要である。返却カウンターは、車椅子が入れるスペースがないので手が届きにくい。身体障害者用トイレは、図書館棟の1階の出入口に設置されている。トイレの広さは3,300mm×2,900mmで、出入口のドアの幅は、1,030mmである。
